Maio de 2015

Publicação periódica de difusão científica e tecnológica editada pelo Instituto Mato-grossense do Algodão (IMAMT) e dirigida a profissionais envolvidos com o cultivo e beneficiamento do algodão.

Destruição dos restos culturais do algodoeiro

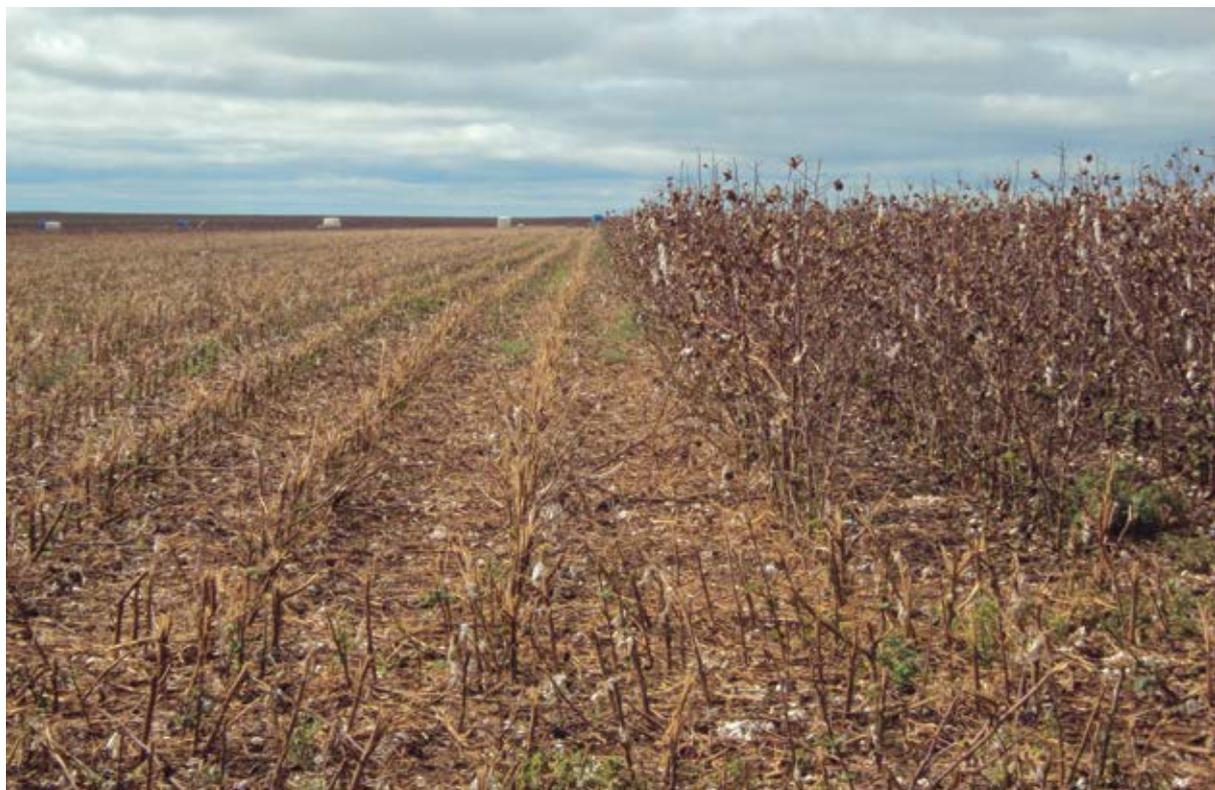
Área após a passagem do triton/roçadeira. Foto: Edson R. de Andrade Junior.

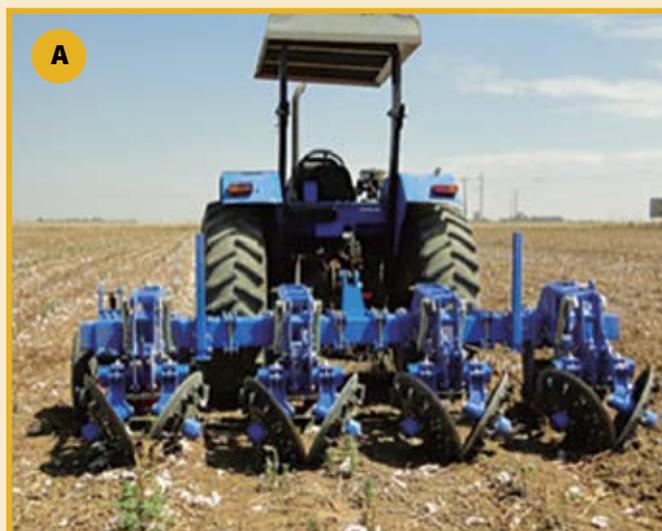
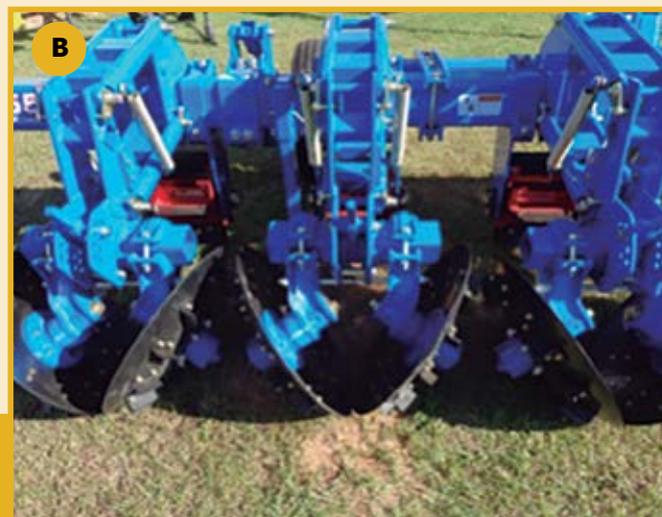
É acoplado ao sistema hidráulico de três pontos do trator, estando disponível em configurações com quatro (Figura 1A) a 12 linhas. O equipamento comercialmente disponível pode fazer o arranquio em fileiras espaçadas em 0,76 m ou 0,90 m, sendo que para cada espaçamento há uma configuração própria de diâmetro e concavidade dos discos. O equipamento possui um rolo com facas que têm a finalidade de afrouxar o solo, e o arranquio é feito em seguida por discos duplos, côncavos e alinhados em formato de "V", os quais agem arrancando o resto cultural do algodoeiro. Os discos possuem pequenas "garras" parafusadas na parte externa para facilitar a sua aderência ao solo e permitir que os discos girem facilitando o corte da raiz ou o arranquio do algodoeiro (Figura 1B). Para o arranquio do algodoeiro com espaçamento entre linhas de 90 cm, os discos são de 28" e concavidade de 1" e $\frac{3}{4}$ " (MORAES EQUIPAMENTOS AGRÍCOLAS, 2015).

Figura 1. Arrancador de discos em "V" (A) e detalhes dos discos do arrancador (B). Fotos: Odilon R. R. F. Silva (A) e Julio Bogiani (B).

Este equipamento ocasiona baixo revolvimento do solo, o que favorece práticas de conservação de solo e a adoção do plantio direto.

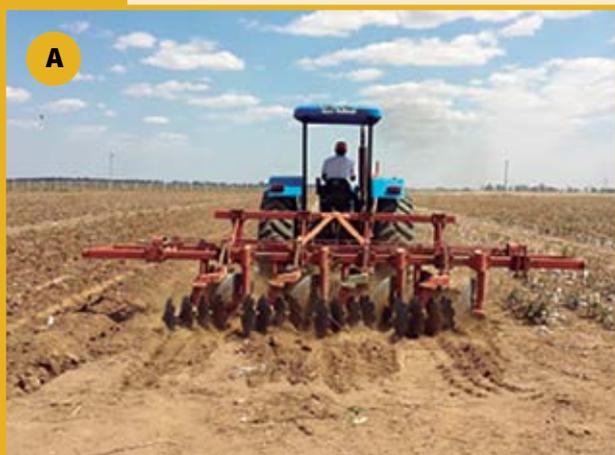
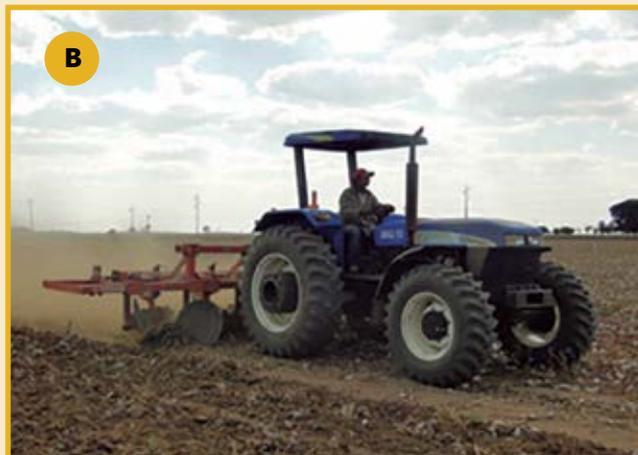
O equipamento é acoplado no hidráulico do trator e seus órgãos ativos são discos lisos côncavos que atuam aos pares, desalinhados sobre a fileira do algodoeiro, na profundidade de 8 cm a 15 cm (Figura 2). Os discos atuam abaixo da superfície do solo e promovem o arranquio dos restos culturais, porém formam pequenos sulcos ou camalhões. O equipamento possui como opção o uso de pequenas seções de grades niveladoras na parte traseira, dotadas de discos côncavos e dentados que nivelam o solo movimentado pelos discos que fazem o arranquio dos restos culturais. A regulagem da profundidade é feita pelo hidráulico do trator, e além da profundidade também pode ser feita a regulagem do ângulo de atuação dos discos, o que altera a largura da faixa de solo a ser movimentada.

Figura 2. Arrancador de discos acoplado ao hidráulico do trator em operação. Fotos: Valdinei Sofiatti.

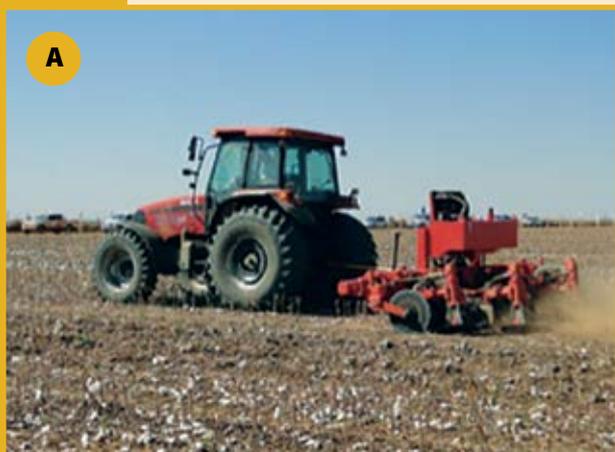
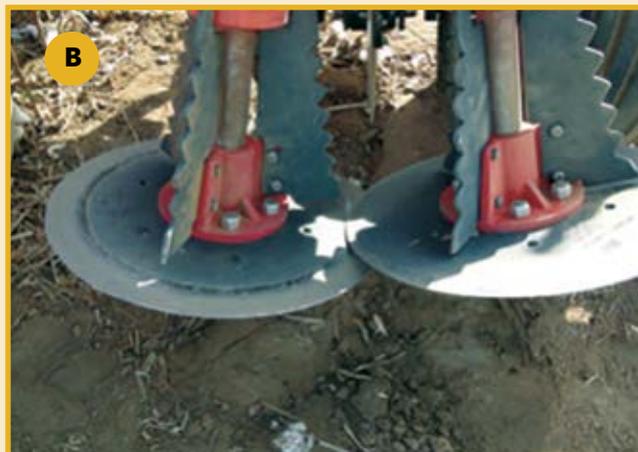
O equipamento possui dois discos para cada fileira de algodoeiro, os quais atuam aos pares e dispõem de rotação própria por meio de motores hidráulicos (Figura 3). Os discos apresentam angulação em relação ao plano horizontal para favorecer a sua penetração no solo e manter sempre a mesma profundidade de trabalho, a qual pode variar de 3 cm a 5 cm. As plantas são cortadas na região do colo, de forma a evitar a rebrota (WATANABE, 2015). Apresenta um sistema pantográfico para cada corpo cortador, um reservatório de óleo que abastece uma bomba hidráulica, a qual é acionada pela tomada de potência (TDP) do trator e é responsável pelo acionamento dos motores hidráulicos de cada disco cortador. Para sua eficiência, é importante que os dois discos trabalhem encostados um ao outro, o que é feito por meio de regulagem do equipamento.

Figura 3. Cortador de plantas em operação (A) e detalhes do mecanismo de ação do equipamento (B). Fotos: Odilon Reny Ribeiro Ferreira da Silva.

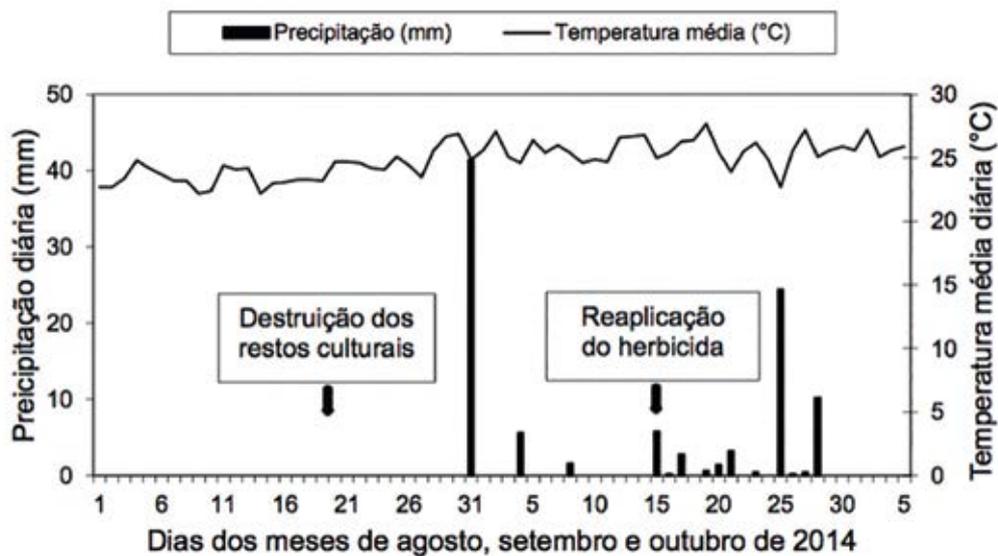
Figura 4. Temperatura e precipitação durante a condução do experimento em Primavera do Leste, MT.

O experimento foi realizado em Primavera do Leste, MT, nas coordenadas geográficas 15° 34' 44" S e 54° 22' 48" O. A área foi cultivada com algodoeiro da cultivar IMA 5675B2RF, que possui resistência ao herbicida glyphosate. O solo em que foi feito o experimento é classificado como Latossolo Vermelho-Amarelo (Embrapa, 2006), com 37,7% de argila, 11,6% de silte e 50,7% de areia. O experimento foi conduzido entre os dias 19 de agosto e 5 de outubro de 2014 e os dados meteorológicos deste período foram registrados e são apresentados na Figura 4.

condição que é normal no Cerrado brasileiro. Entre a primeira e a segunda aplicação de herbicidas, foram registradas precipitações que favoreceram o rebrote das plantas de algodoeiro e, conseqüentemente, a eficiência do controle químico (Figura 4). Mesmo assim, a porcentagem de controle foi menor que 90%. A utilização de herbicidas asso-

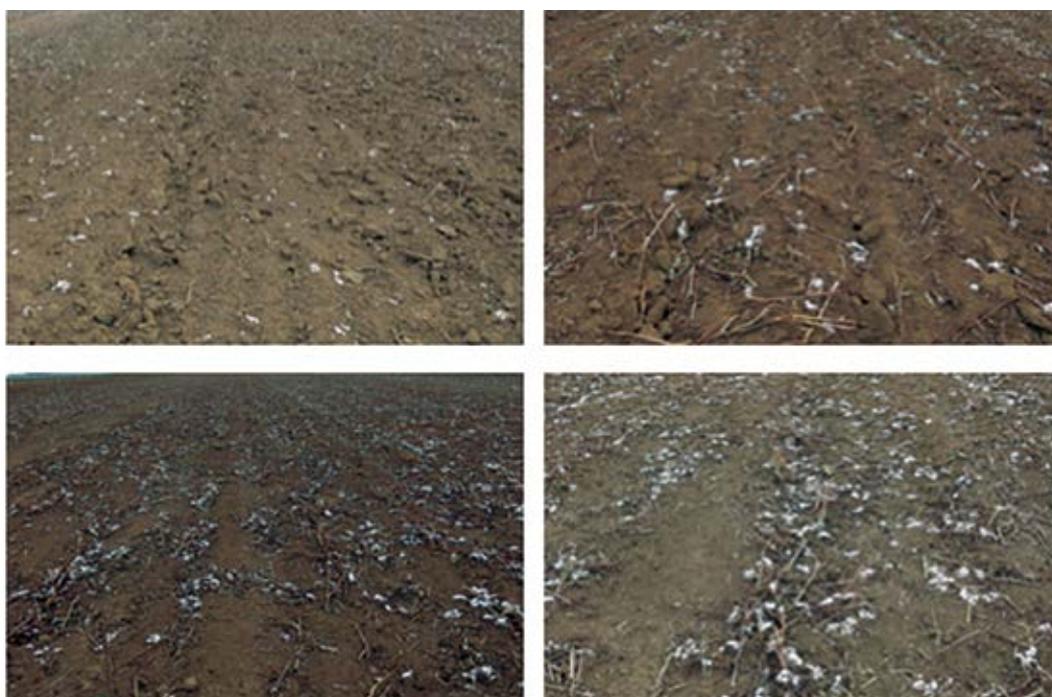
Figura 5. Efeito da grade aradora (A), arrancador de discos (B), arrancador de discos em "V" (C) e cortador de plantas (D) na destruição dos restos culturais aos 45 dias após a implantação do experimento. Fotos: Edson R. de Andrade Junior.

Aos 45 dias após a implantação do experimento, verificou-se que a destruição mecânica dos restos culturais proporcionou elevadas porcentagens de controle da rebrota do algodoeiro (Tabela 2, Figura 5). Todos os equipamentos desenvolvidos para destruição dos restos culturais apresentaram controle do rebrote superior a 98%, não diferindo significativamente do tratamento-testemunha com três gradagens, o qual apresentou 100% de controle. A aplicação da mistura dos herbicidas 2,4-D + flumiclorac-pentyl aos 25 dias após a
